**Caracterização Tecnológica das Rochas e
Mosaicos das Varandas Térreas do
Theatro Municipal do Rio de Janeiro**

TRABALHO DE CONCLUSÃO DE CURSO

2018

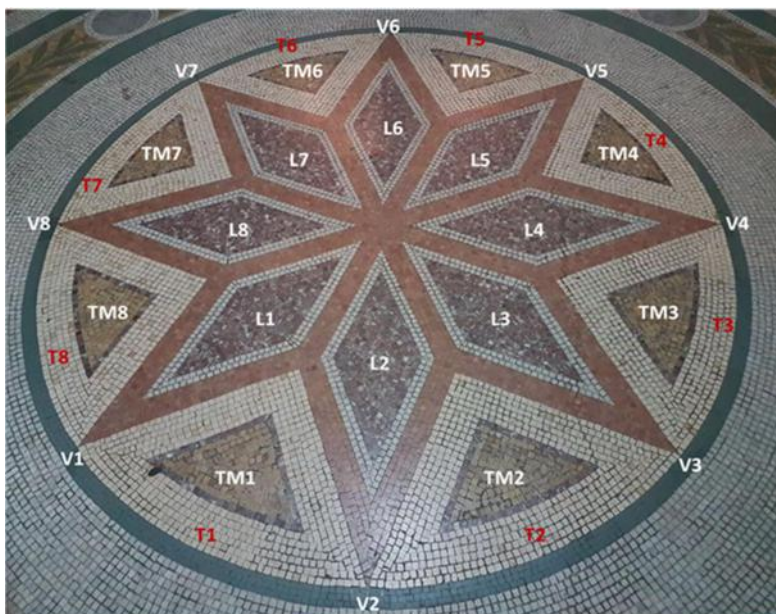
Figura 25: Mosaico do piso com a simbologia de identificação.

Nas seções identificadas com a letra L, foram feitas medições de cor e brilho em cinco pontos variados nas pastilhas de cor roxa, quatro nas pastilhas de cor laranja e nas brancas. Nas seções identificadas com as letras T e TM foram feitas três medições, em pontos variados, das pastilhas de cor amarelo claro e amarelo escuro, respectivamente. Já os pontos identificados com a letra V correspondem às oito medições feitas nas pastilhas de cor verde.

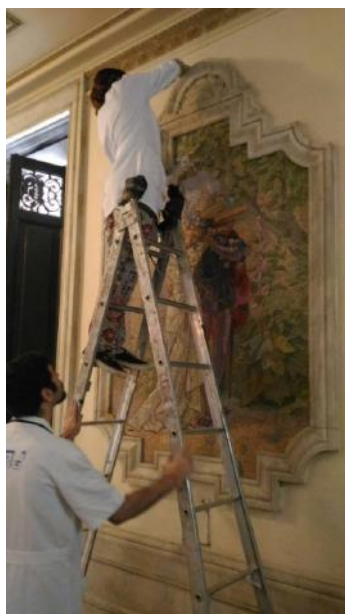
Figura 26: Coleta de sujidades das molduras da varanda Treze de Maio.

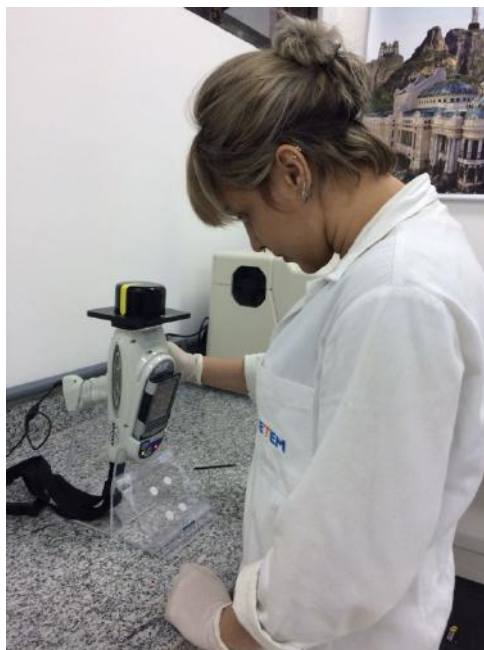
Figura 29: Análise química de sujidades com FRX portátil.

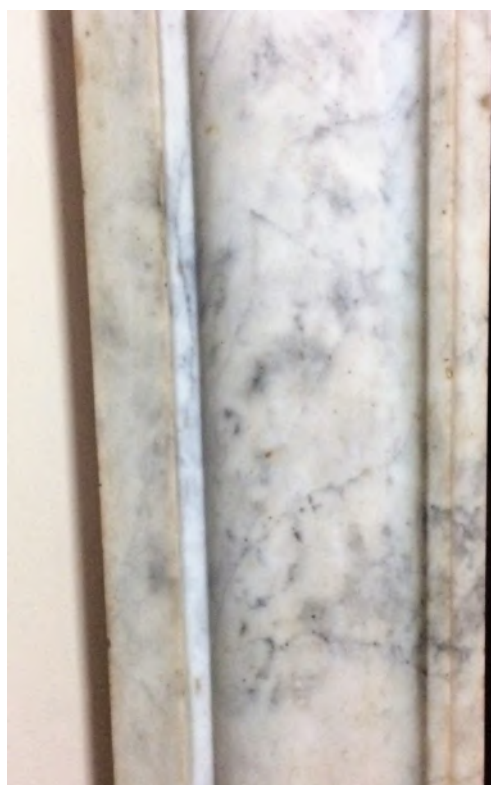
Figura 36: Mármore Carrara na moldura do portal da Varanda Treze de Maio.

A rocha ornamental utilizada na confecção das molduras dos painéis em mosaico e nas escadarias das varandas é o mármore Carrara (Fig. 36). De coloração branca com veios acinzentados e brilho nacarado, esse material mundialmente famoso por sua alta qualidade e composição química pura, por ser basicamente composto por carbonato de cálcio, tem esse nome por conta de sua origem italiana das pedreiras da cidade de Carrara, na região da Toscana.

Com auxílio da nomenclatura adotada pelo glossário ICOMOS (2016), foram identificados as seguintes feições de alteração nas rochas: fraturas, alterações cromáticas, sujidades; marcas de perda de material, principalmente nas peças mais próximas as portas de acesso ao teatro.

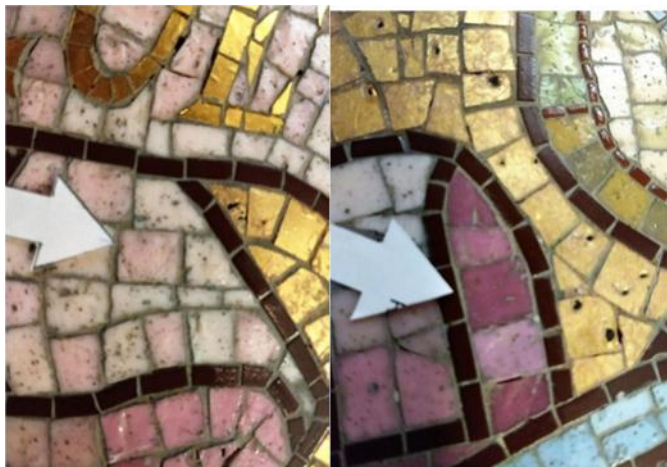
Figura 60: Exemplos de pastilhas de vidro encontradas nos mosaicos.

As pastilhas utilizadas na confecção dos painéis em mosaicos são de vidro pigmentado, em que os pigmentos apresentam variações entre onze cores nas mais

variadas tonalidades, desde tons pastel aos mais escuros (Fig. 60). Os mosaicos que apresentam maior desgaste de pigmentação nas pastilhas de vidro são os painéis M1, M2, M7 e M8 da varanda Treze de Maio e os M9, M10, M15 e M16 da varanda Rio Branco. Para os demais o desgaste é mínimo ou inexistente.

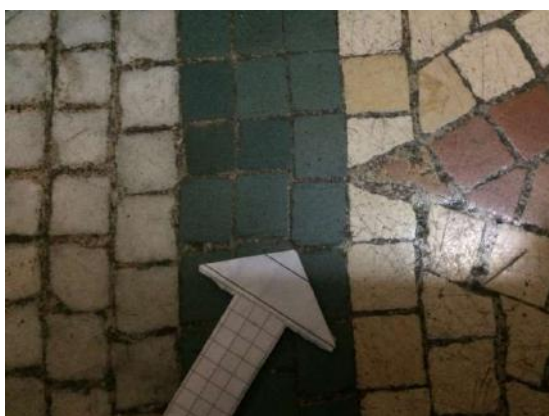
Figura 61: Pastilhas verdes de diferentes tonalidades.

As pastilhas do mosaico do piso são compostas por rochas calcíticas, calcissilicáticas e aluminossilicáticas. Nota-se que o desgaste observado nas pastilhas tem como principal causa à ação antrópica. Nota-se que durante o restauro a reposição das peças não foi feita de modo que a tonalidade original das pastilhas fosse preservada (Fig. 61), mas de maneira geral o piso encontra-se em ótimo estado.

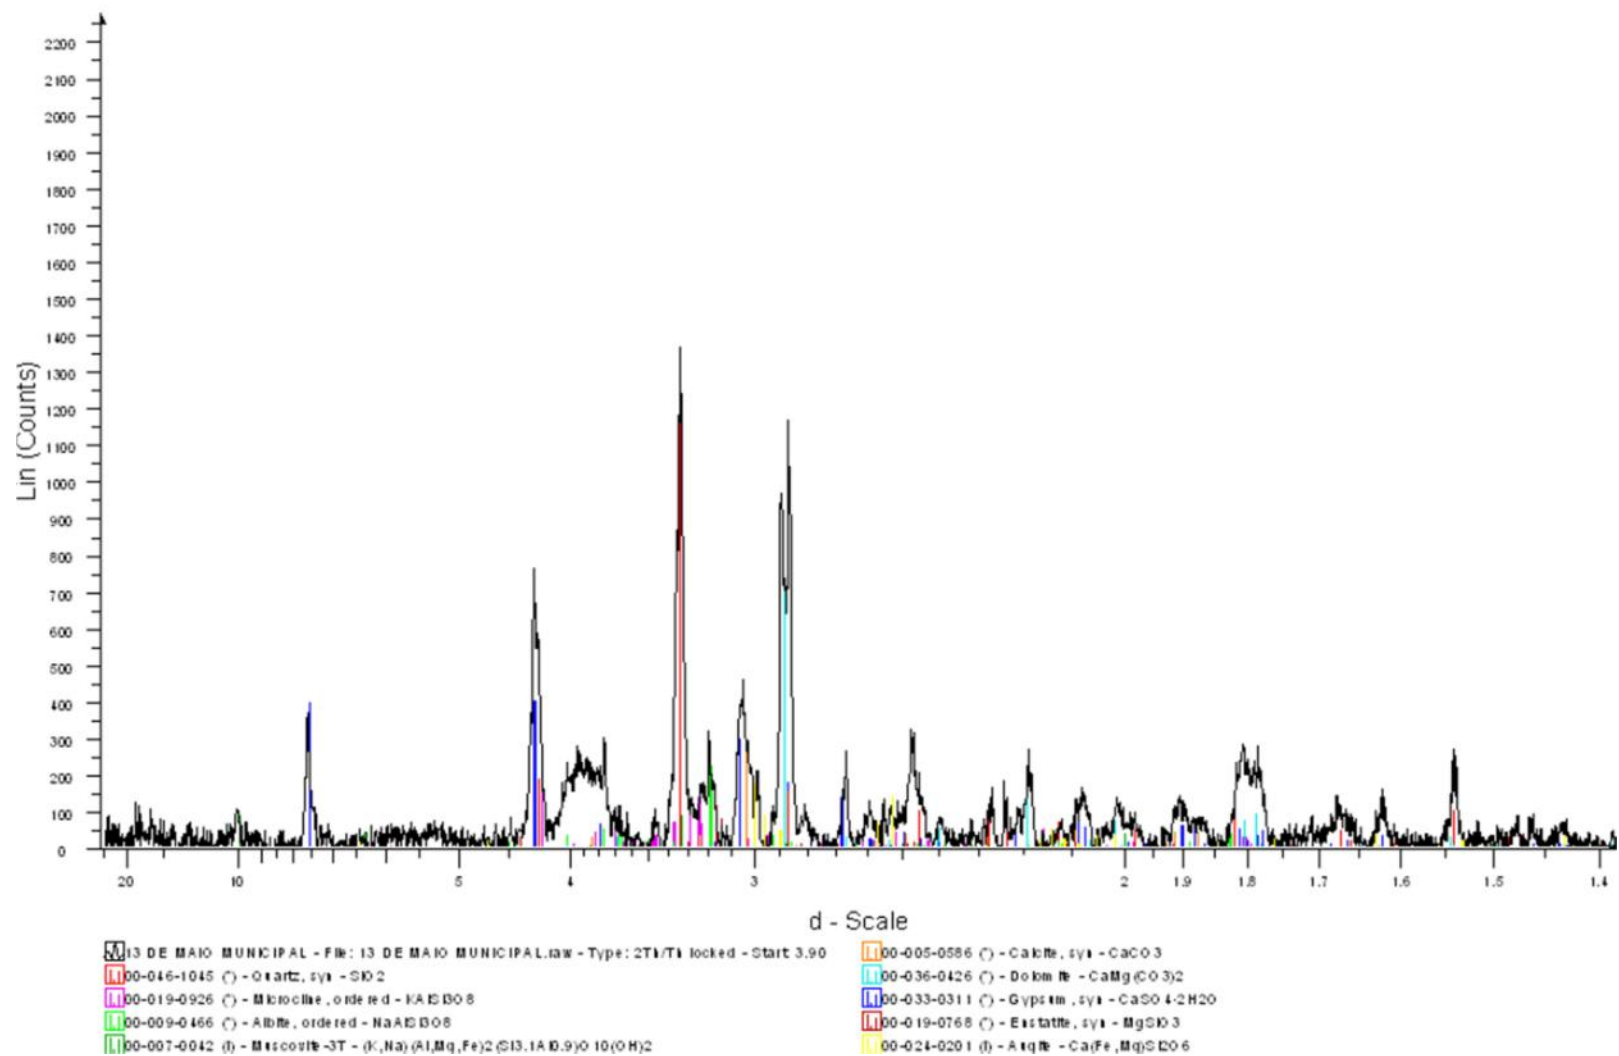
Figura 63: Análise DRX das sujidades coletadas na Varanda Treze de Maio.

Para a varanda Treze de Maio (Fig. 63) nota-se que os picos de maior intensidade são representados pelos minerais: quartzo, microclínio, albita, muscovita, calcita, dolomita, gipsita, estatita e augita. Esses compostos estão associados a particulados carregados pelo vento e depositados sobre as molduras, não estão relacionados à alteração química da rocha que a compõem as molduras já que as condições do ambiente não favorecem para esse tipo de mudança.

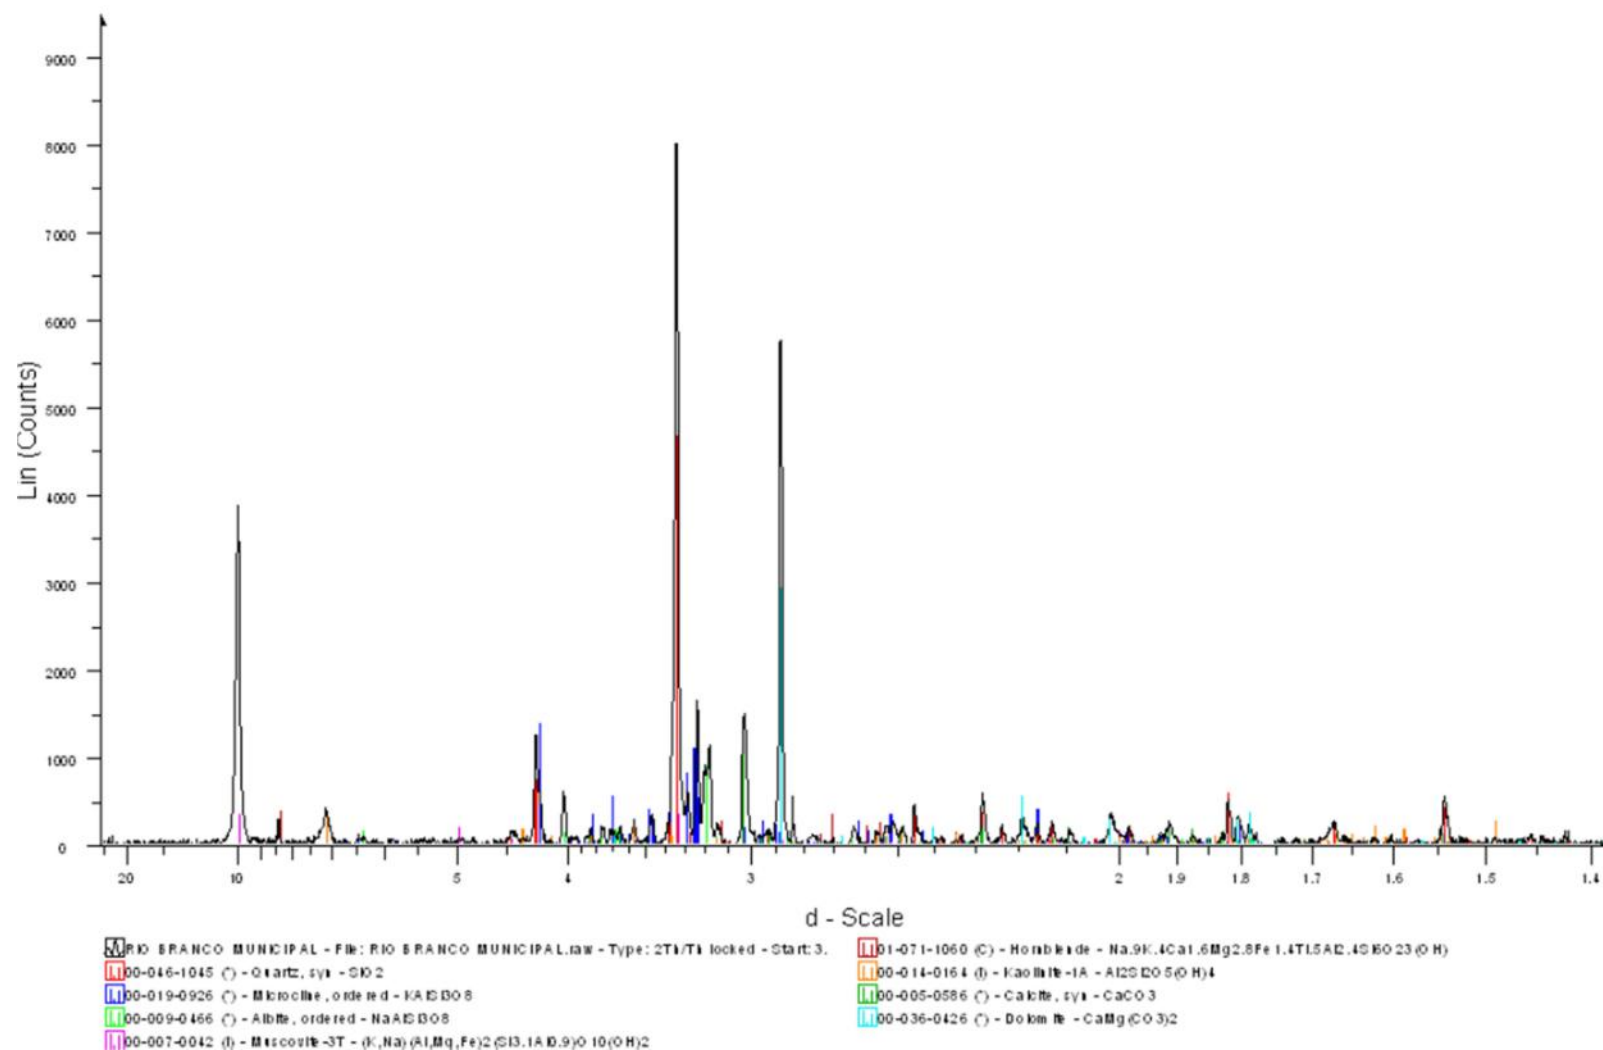
Figura 64: Análise DRX das sujidades coletadas na Varanda Rio Branco.

Na varanda Rio Branco (Fig. 64) nota-se que os picos de maior intensidade são representados pelos minerais quartzo, microclínio, albita, muscovita, calcita, dolomita, caulinita e hornblenda. Esses também podem ser associados a

particulados carregados pelo vento porque não podem ser atribuídos à alteração química da rocha que compõe as molduras. Porém os carbonatos podem estar relacionados à perda de material da moldura.

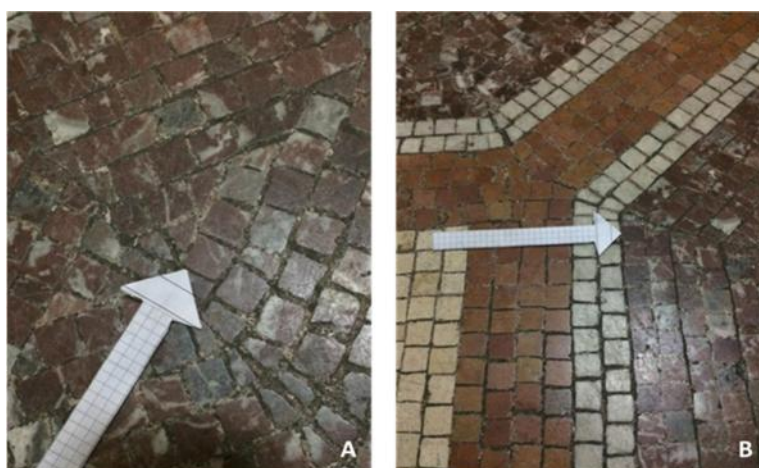
Figura 66: Exemplos das pastilhas encontradas nos mosaicos do piso.

Nas rochas do piso nota-se que os maiores valores de dureza estão nas pastilhas de identificação V de composição aluminosilicática. E que para uma mesma rocha os índices de dureza maiores são os das pastilhas da borda, enquanto que as mais centrais por tratar-se de sobras de pastilhas o índice de dureza é menor (Fig. 66). Para exemplificar essa situação temos os índices de dureza L1-R1, L1-R2, L1-R3, L1-R4 e L1-R5; os quais os quatro primeiros são referentes a pastilhas da borda e o último uma pastilha central, todas com a mesma composição.
